Bearbeiter: **Hr. Reinhold**
GeschäftsZ: **Grün 310**
Zimmer: **1029**
Telefon: (int. 929-) **9029 15624**
Telefax: (int. 929-) **9029 15623**
Dokument:
oli_baumfällungen_2017.doc
Datum: **13.11.2017**

Olivaer Platz Baumfällungen 2017

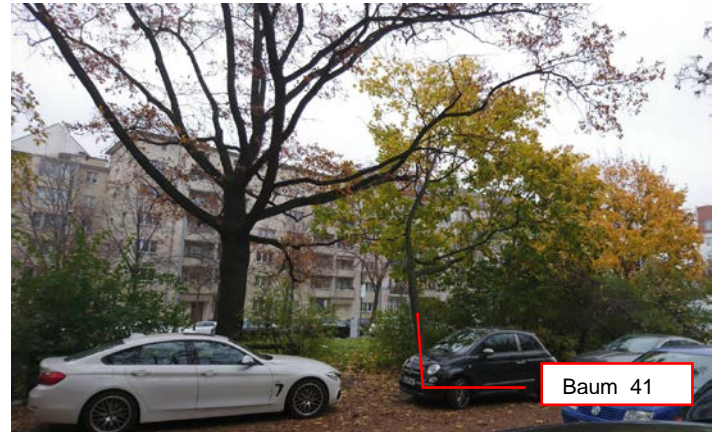
Baum Nr.: **41**

Acer platanoides - Spitzahorn /
Stammumfang 60 cm / untermaßig

Der Baum ist schiefwüchsig mit einseitiger Kronenausbildung und wächst als Wildling im Konkurrenzschatten der Stieleiche. Baumgutachter C. Beckschulte empfiehlt die Fällung.

§5 Ausnahmen, Absatz (1) Nr.4
BaumSchVO (...) wenn, die Beseitigung
des Baumes der **besseren Entwicklung
des Gesamtbestandes** dient oder der
Baum sich auf Grund des Standortes
nicht arttypisch entwickeln kann.

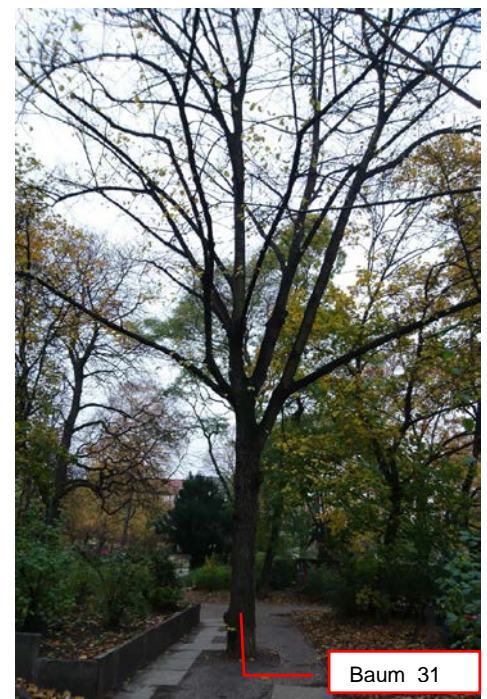
Baum Nr.: **31**

Tilia cordata - Winterlinde
Stammumfang 146 cm - unter Schutz

Der Baum steht in der künftigen Wegefläche (öffentliche Verkehrsfläche mit besonderer Zweckbestimmung) der nordsüdlich ausgerichteten Querung des Platzes. Der Wurzelbereich würde aufgrund der geplanten Wegehöhen stark überbaut werden was in den Folgejahren zum Absterbe des Baumes führen würde.

*Nachtrag zum Ortstermin 13.11.2017, 17:30 Uhr:
Die Entscheidung zur Fällung des Baumes wird bis zum Zeitpunkt der Neuanlage dieses Baufeldbereiches in 2018 ausgesetzt, um den Erhaltungsspielraum im konkreten Rahmen der Neuanlage fachlich beurteilen zu können.*

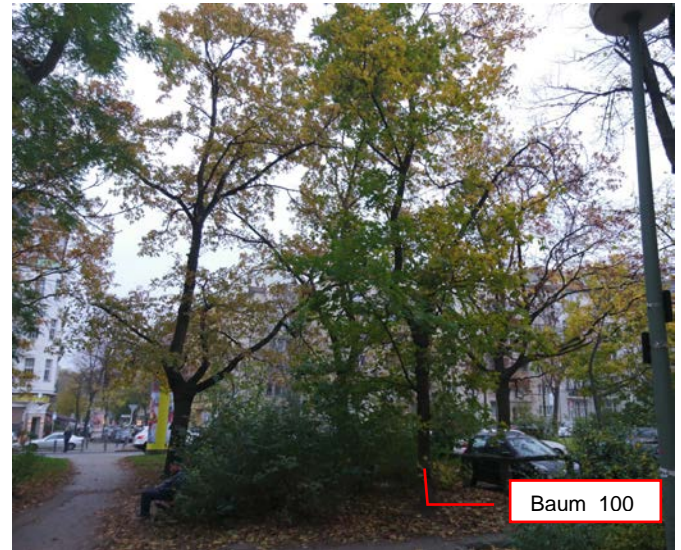
Baum Nr.: **100**

Acer platanoides - Spitzahorn /
Stammumfang 85 cm / unter Schutz

Der Baum hat im Konkurrenzschatten der Nachbarbäume eine atypisch einseitige Krone ausgebildet. Zur besseren Entwicklung der Nachbarbäume soll der Ahorn gefällt werden.

Nachtrag zum Ortstermin 13.11.2017, 17:30 Uhr:

Die Entscheidung zur Fällung des Baumes wird bis zum Zeitpunkt der Neuanlage dieses Baufeldbereiches in 2018 ausgesetzt, um den Erhaltungsspielraum im konkreten Rahmen der Neuanlage fachlich beurteilen zu können.

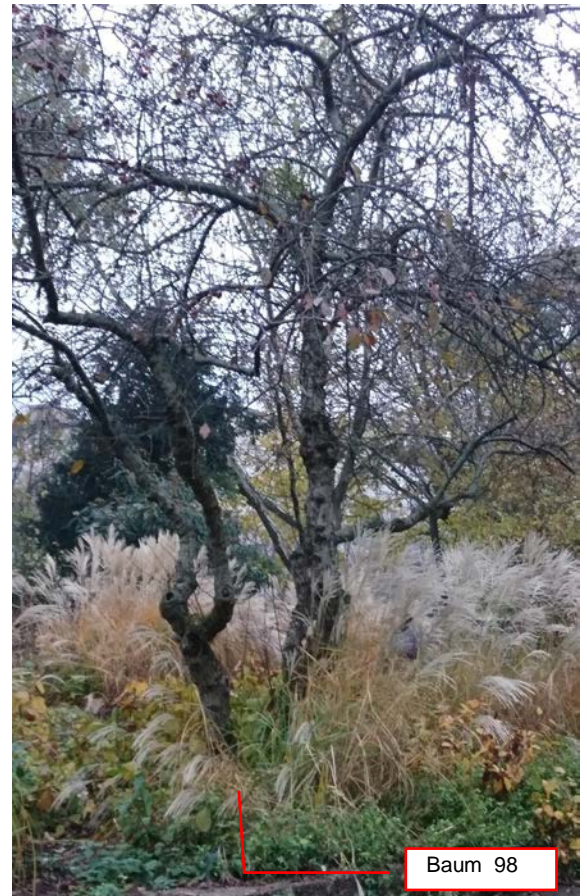
Baum Nr.: **98**

Malus spec. - Zierapfel /

Stammumfang 82 cm / nicht geschützt

Der zweistämmige Zwiesel ist vergreist und weist eine Vielzahl von Rindenschäden und Höhlungen auf. Stämme und Äste sind baumkrebsbefallen. Der Baum befindet sich in der Stagnationsphase. Aufgrund des Baumzustandes und eines zukünftig veränderten Geländeniveaus, das den Baum zusätzlich schwächen würde, soll der Zierapfel gefällt werden. Eine zuvor erwogene Umpflanzung ist nach genauer Inaugenscheinnahme ob des Baumzustandes unrealistisch.

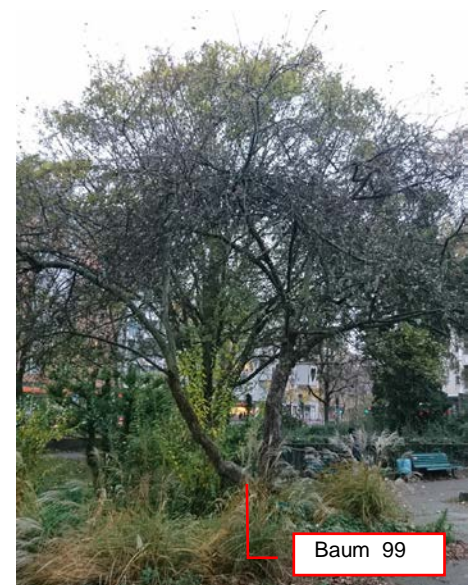
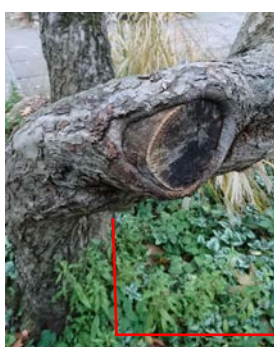
Baum Nr.: **99**

Malus spec. - Zierapfel /

Stammumfang 101 cm / nicht geschützt

Der Zwiesel ist am Stammfuß und an einem Stämmling stark geschädigt, weist Morschungen auf und ist am Stammfuß bruchgefährdet. Der Baum befindet sich in der Stagnationsphase. Mit nur noch geringer Standzeitprognose soll der Zierapfel gefällt werden. Eine zuvor erwogene Umpflanzung ist nach genauer Inaugenscheinnahme ob des Baumzustandes unrealistisch.

Morschung

Stammsschaden

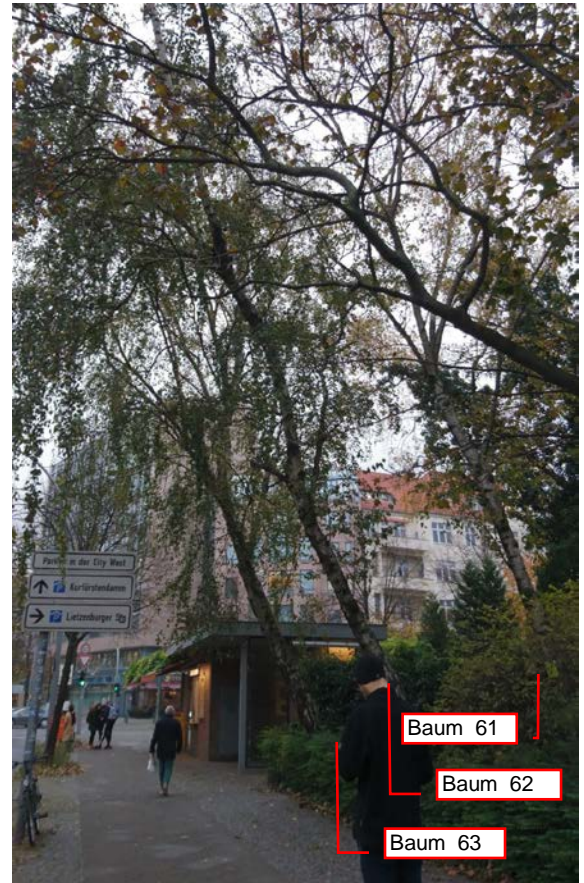
Baum Nr.: **61, 62, 63**

Betula pendula - Sandbirke /

Stammumfang 94 cm, 88 cm, 113 cm / unter Schutz

Die Bäume sind schiefwüchsig mit
straßenseitiger Kronenneigung. Die Statik
der Bäume ist gefährdet.
Die Bäume stehen darüber hinaus im
Baufeld des geplanten Cafés.
Baumgutachter C. Beckschulte empfiehlt
die Fällung.

§5 Ausnahmen, Absatz (1) Nr.1 c) BaumSchVO
(...) wenn, von dem Baum **Gefahren für Personen
oder Sachen** ausgehen oder eine solche Gefahr
konkret zu besorgen ist und seine Erhaltung oder
die Abwendung der Gefahren dem Eigentümer mit
zumutbarem Aufwand nicht möglich ist, (...)

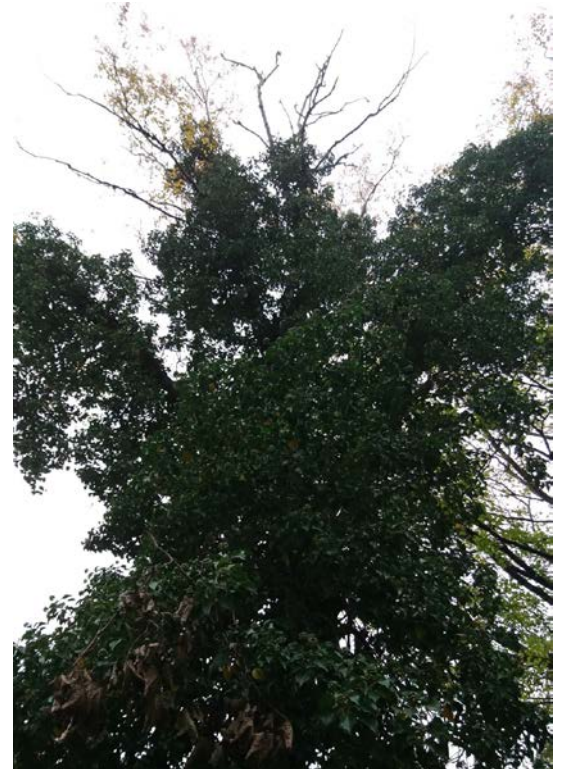
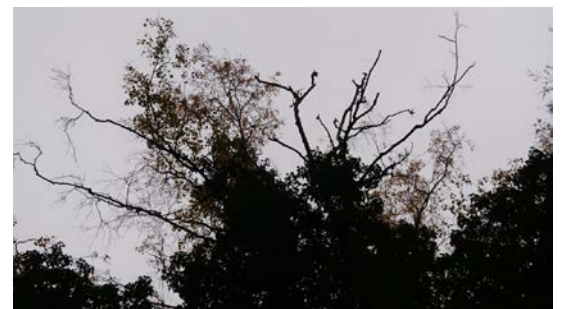
Baum Nr.: **64**

Betula pendula - Sandbirke /

Stammumfang 123 cm / unter Schutz

Die Birke ist sehr stark geschädigt.

(Schädigungsgrad 3). Sie befindet sich in der Resignationsphase, die Krone zerfällt. Der Stamm klingt hohl, Ausmorschungen sind zu erkennen und die Krone ist in großen Bereichen abgestorben. Die Statik des Baumes ist überdies durch die Gewichts- und die Windlast des Efeuklimmers zusätzlich geschwächt. Der Baum muss gefällt werden.

§5 Ausnahmen, Absatz (1) Nr.1 c) BaumSchVO (...) wenn, von dem Baum **Gefahren für Personen oder Sachen** ausgehen oder eine solche Gefahr konkret zu besorgen ist und seine Erhaltung oder die Abwendung der Gefahren dem Eigentümer mit zumutbarem Aufwand nicht möglich ist, (...)

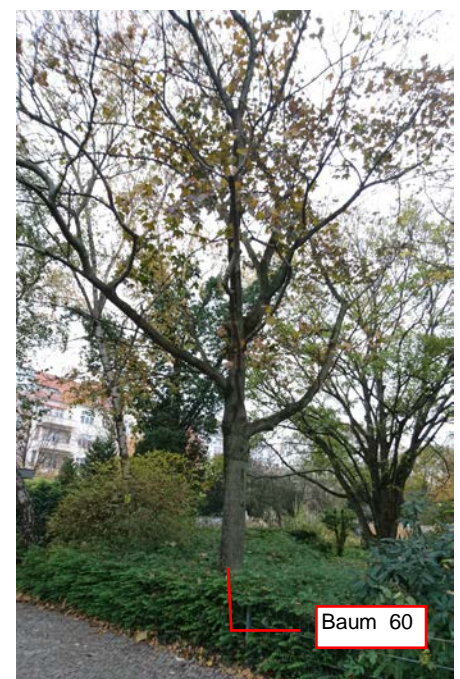
Baum Nr.: **60**

Acer platanoides - Spitzahorn /

Stammumfang 104 cm - unter Schutz

Der Baum steht in der künftigen Wegefläche (öffentliche Verkehrsfläche mit besonderer Zweckbestimmung) der südwestlichen Platzerschließung. Der Wurzelbereich würde aufgrund der geplanten Überbauung seiner Nährmedien beraubt werden, was in den Folgejahren zum Absterbe des Baumes führen würde. Der Baum soll gefällt werden.
